L'impatto dei cavi aerei degli impianti di risalita sui galliformi alpini in val di Sesto. Piano di valutazione e riduzione del rischio

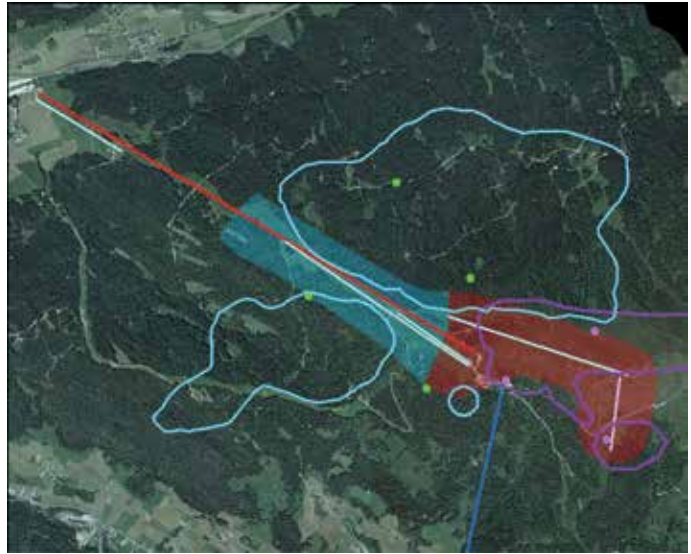
Figura 8: zonizzazione del rischio di collisione contro i cavi degli impianti di risalita dell'area Vierschach - Helm.

Evidenziate in rosso le aree a pericolosità molto alta, in azzurro le aree a pericolosità alta. Bordate in viola le aree di distribuzione del fagiano di monte; i punti rosa corrispondono alle arene di canto conosciute. Bordate in azzurro le aree di distribuzione del gallo cedrone. In verde i punti di segnalazione di francolino di monte per il periodo 2011-2014.

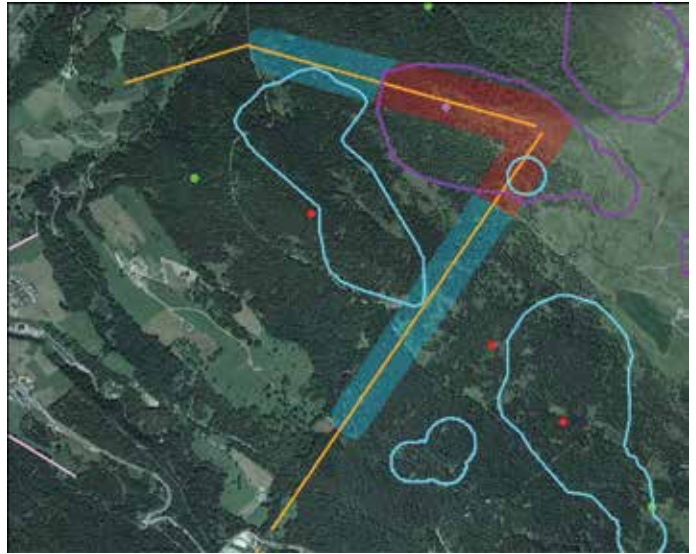
Quest'area è caratterizzata dalla recente realizzazione di 2 nuovi impianti di risalita, la cabinovia otto posti Schafalm e la cabinovia otto posti Dreizinnenblick, della lunghezza di 1,7 e 1,9 km. Il tratto superiore di entrambe le linee (rispettivamente 650 e 350 metri) è da considerarsi a pericolosità molto alta, come indicato in figura 9, in quanto, oltre ad interessare aree di frequentazione estiva ed invernale di gallo cedrone e fagiano di monte, nel percorso intercetta un'arena di canto di fagiano di monte stesso.

Nel loro tratto intermedio la pericolosità è da considerarsi inferiore (comunque alta), interessando purtuttavia importanti areali di presenza del gallo cedrone.

Figura 9: zonizzazione del rischio di collisione contro i cavi degli impianti di risalita dell'area Sexten - Stiergarten. Evidenziate in rosso le aree a pericolosità molto alta, in azzurro le aree a pericolosità alta. Bordate in viola le aree di distribuzione del fagiano di monte; i punti rosa corrispondono alle arene di canto conosciute. Bordate in azzurro le aree di distribuzione del gallo cedrone; i punti rossi corrispondono ad arene di canto non attive. In verde i punti di segnalazione di francolino di monte per il periodo 2011-2014.

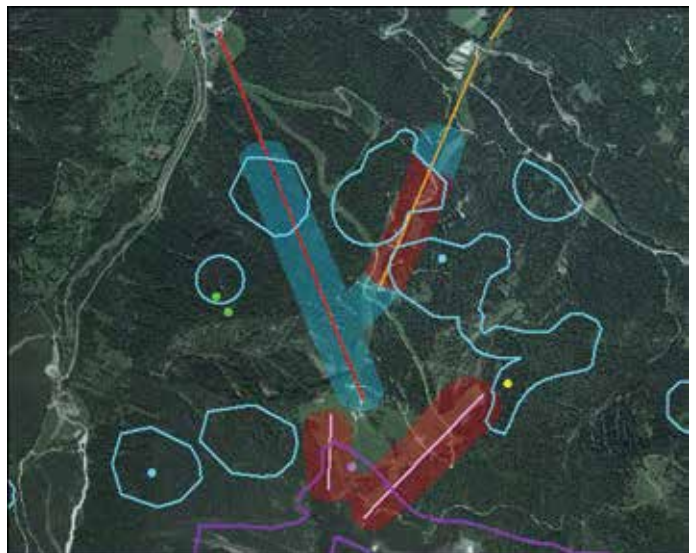
Entrambi gli skilift interessano nella loro parte superiore l'areale distributivo del fagiano di monte nonché un'arena di canto dello stesso, sono adiacenti o intersecanti areali di presenza estiva ed invernale di gallo cedrone, con vicinanza della stazione a valle dello skilift Porzen ad un'arena di canto di cedrone irregolarmente attiva. Questi

Figura 10: zonizzazione del rischio di collisione contro i cavi degli impianti di risalita dell'area Moos - Rotwand. In rosso le aree a pericolosità molto alta, in azzurro le aree a pericolosità alta. Bordate in viola le aree di distribuzione del fagiano di monte; i punti rosa corrispondono alle arene di canto conosciute. Bordate in azzurro le aree di distribuzione del gallo cedrone; i punti corrispondono alle arene di canto conosciute, azzurra = attiva, gialla = incerta. In verde i punti di segnalazione di francolino di monte per il periodo 2011-2014.

impianti sono pertanto da considerarsi a pericolosità molto alta, come pure la metà superiore della cabinovia Signaue, per la sua posizione in pieno areale distributivo del gallo cedrone, nelle adiacenze di un'arena di canto attiva.

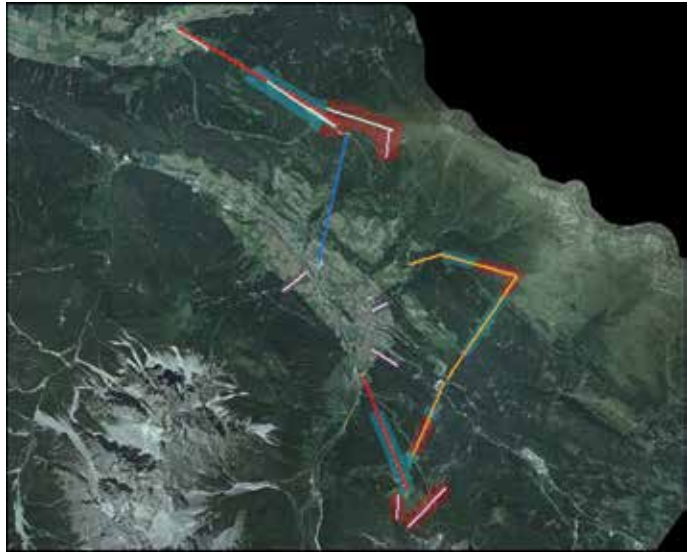
Figura 11: carta di sintesi del rischio di collisione contro i cavi degli impianti di risalita in val di Sesto. In rosso le aree a pericolosità molto alta, in azzurro le aree a pericolosità alta.

Obiettivo principale degli interventi è di migliorare la visibilità delle funi degli impianti di risalita, aumentando così la possibilità per l'uccello di percepirne per tempo la presenza ed evitare in tal modo la collisione contro di esse. Se questo obiettivo può considerarsi facilmente raggiungibile nella costruzione dei nuovi impianti, prevedendo in fase progettuale l'installazione di un cavo aggiuntivo dotato di dispositivi di segnalazione, per gli impianti esistenti l'aggiunta di un nuovo cavo pone dei problemi che complicano ed in molti casi impediscono la realizzazione dell'intervento.

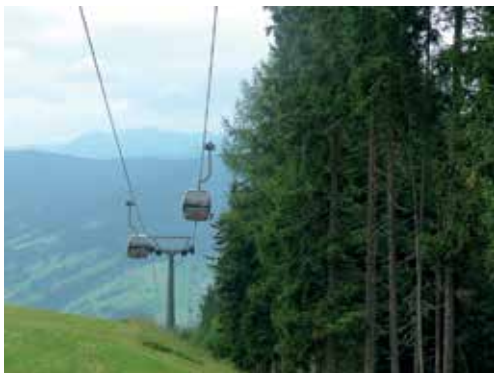
In contesto boscato la presenza dei cavi degli impianti di risalita immediatamente a ridosso delle chiome degli alberi riduce di molto la loro visibilità da parte dei galliformi che dal bosco volano in direzione dell'impianto

Figura 18: impianto di risalita decorrente lungo il margine del bosco. In queste condizioni la vicinanza della fune alle chiome degli alberi ne diminuisce la visibilità da parte degli animali che dal bosco si dirigono verso lo spazio aperto.

e improvvisamente si trovano di fronte l'ostacolo. Tanto maggiore è la distanza tra i cavi e le chiome degli alberi, tanto maggiore sarà la possibilità che l'animale in volo riesca a percepirne per tempo la presenza ed evitare così la collisione.

La distanza minima che sarebbe opportuno mantenere dovrebbe essere di circa 10 metri. In questa fascia "aperta" su uno o entrambi i lati dell'impianto la vegetazione potrebbe essere comunque lasciata crescere fino ad una altezza di circa 3-5 metri (in dipendenza delle caratteristiche del popolamento circostante e dell'altezza dei cavi), creando così nel contempo una zona ecotonale di margine con vegetazione arborea arbustiva, di interessante valore ecologico (Fig. 19).
