# Interventi di consolidamento delle superfici franose

## Un esempio nel bacino del Torrente Centa

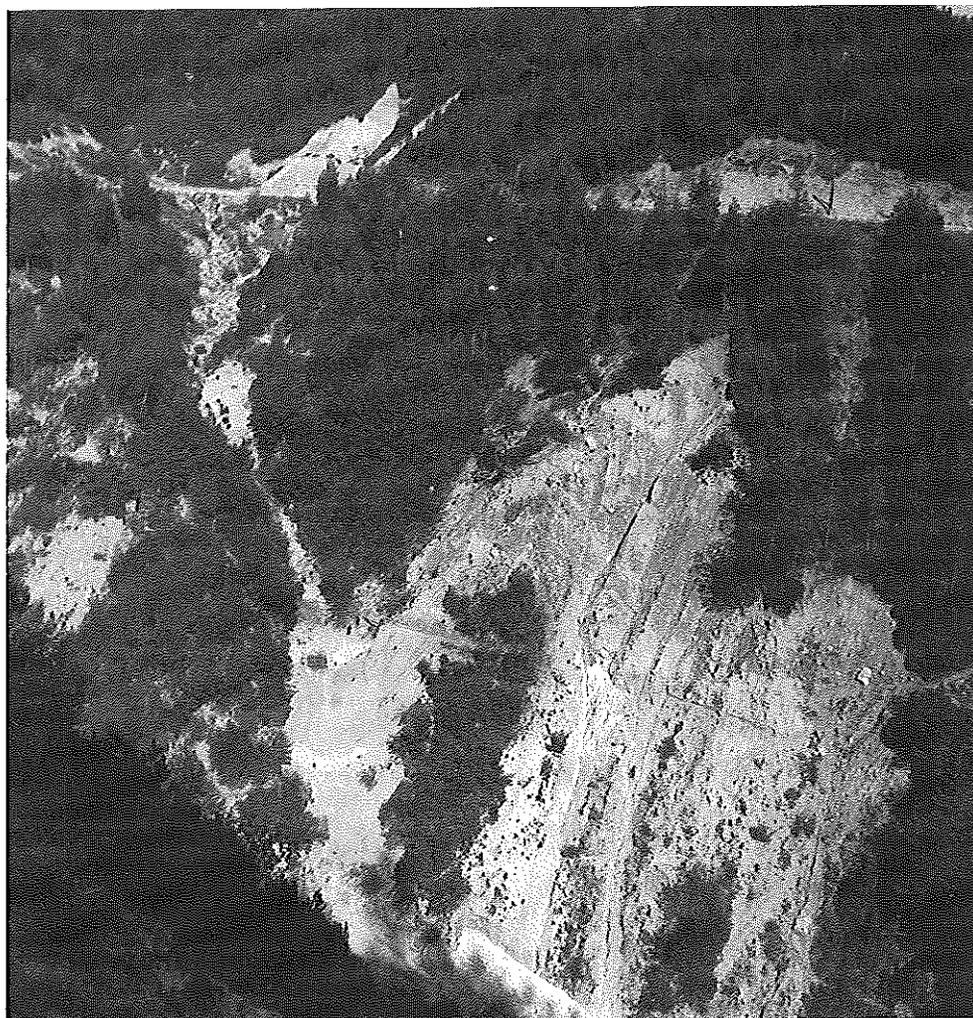
Torrente Centa - versante sinistro. Movimento franoso nei pressi della confluenza con il rio Mandretto.

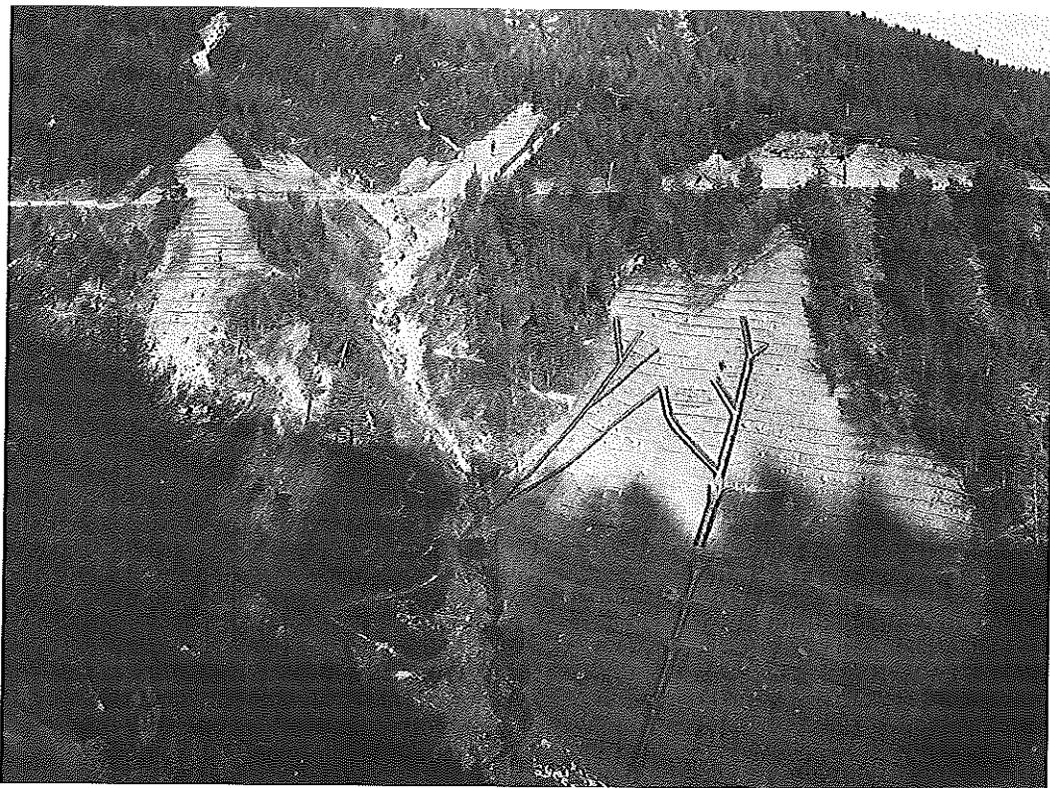
Frana in corso di sistemazione. In alto è visibile la strada statale della Fricca.
