# Sistemazioni intensive ed estensive nel bacino del torrente Chieppena

di *Ervino Filippi Gilli*

Laureato in Sc. Forestali - Progetto Catasto dei torrenti e delle opere di sistemazione - finanziato dall'Agenzia del Lavoro.

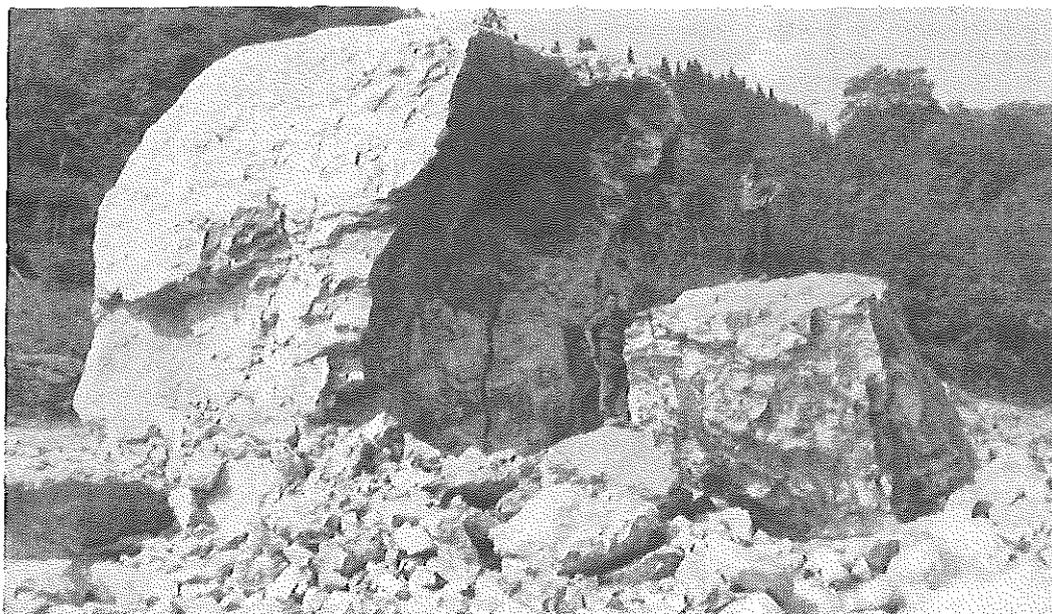
L'enorme masso, denominato sasso dei Marotti, di volume di circa 800 m<sup>3</sup>, portato dalla colata detritica del 1966.

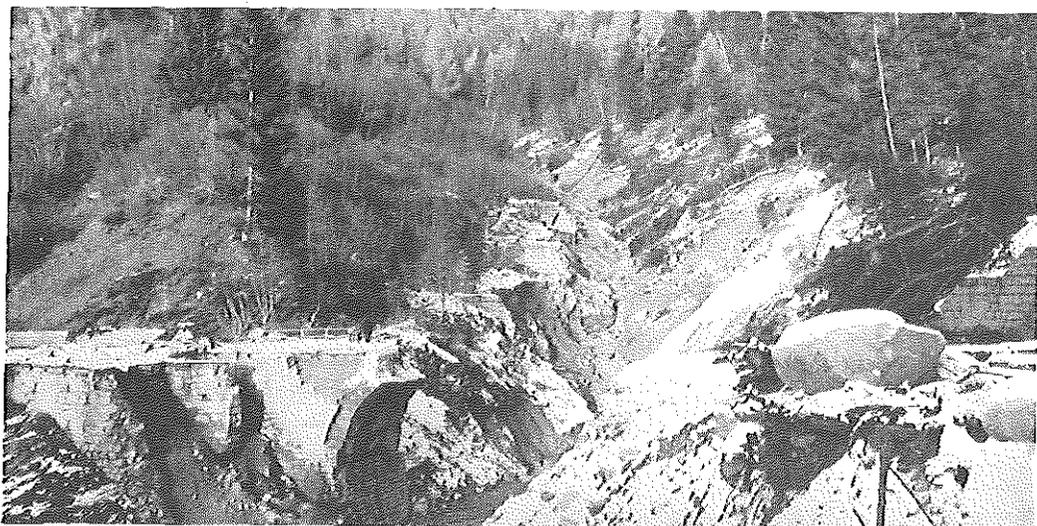
Il ponte Gallina e la sistemazione del tratto a monte di questa distrutta dalla colata detritica del novembre 1966.

La formazione di uno sbarramento nell'alveo, dovuto all'accavvallarsi di piante, ed il suo franamento, provocò, alle ore 15.30, la formazione della prima lava torrenziale del bacino. L'effetto di questa e di quella successiva delle ore 19.30 fu il completo asporto delle opere di sistemazione presenti in alveo, l'interruzione della strada provinciale del Tesino in località Ponte Gallina (con un approfondimento dell'alveo di circa 15 m), la distruzione del ponte di Fracena, Ville e, sull'affluente Lusumina, di quelli dei Lupi e di Bieno. Furono altresì interrotte sia la S.S. n. 47 della Valsugana che la ferrovia.

Il ripristino della sistemazione, con la costruzione di 70 tra briglie di consolidamento e di trattenuta, attuato dal Servizio

Azienda Speciale per la Sistemazione Montana della Provincia Autonoma di Trento, è stato finalizzato al controllo del trasporto solido ed al ripristino della stabilità basale delle sponde.
