Recupero, per scopi alpicolturali, di malga Campeï di Lanciada (1735 m s.m.), di proprietà dell'Amministrazione Separata degli Usi Civici di Tione, in C. C. di Tione II parte.

*dott. for. Giacomo Antolini - libero professionista
Tione di Trento*

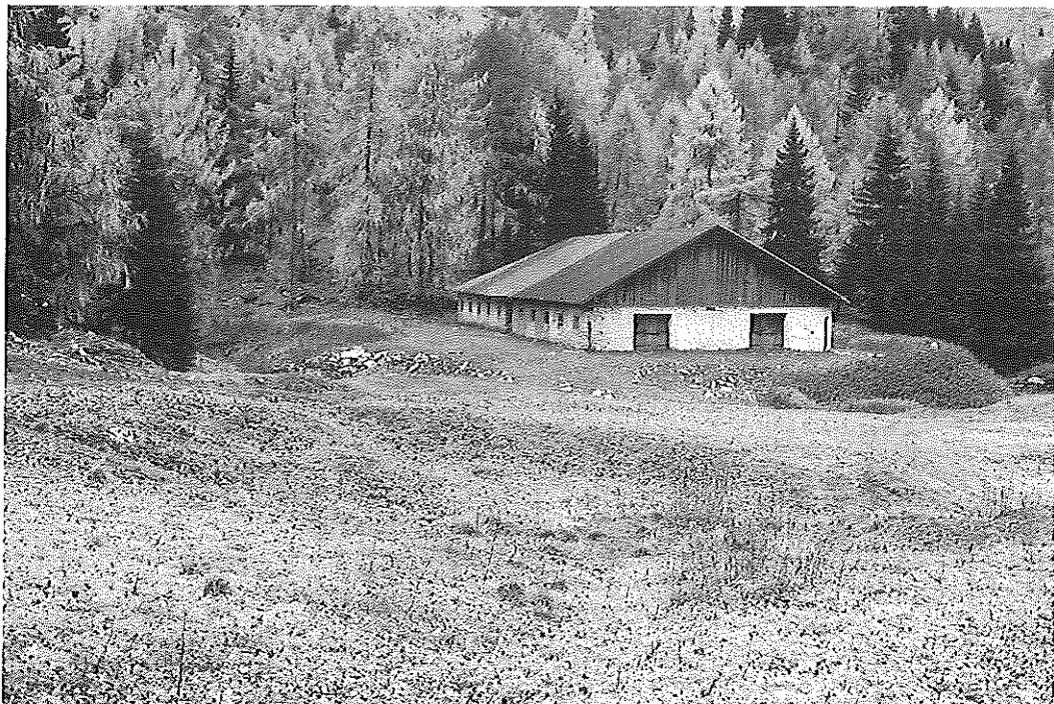
Al tetto dello stallone sarà inoltre ag-

ganciato un tubo in PE (\varnothing 40 mm) collegato direttamente con l'invaso artificiale; per la realizzazione di quest'ultimo dovrà essere riprofilato il terreno per la successiva posa in opera del manto in PVC e del doppio strato di polipropilene non tessuto.

Particolarmente significativa, vista la carenza di acqua potabile, risulta la realizzazione della rete idrica di raccolta delle acque meteoriche e successivo convogliamento nelle cisterne e in un piccolo invaso artificiale (da ricavare all'interno del perimetro del bacino di raccolta naturale esistente in passato ed attualmente estinto). Come superficie di intercettazione saranno impiegate le coperture dello stallone (oltre 500 m²) e della casera, l'acqua raccolta sarà convogliata, attraverso i tubi pluviali e, nel sottosuolo, attraverso tubazioni in PVC (Ø 125 mm) adeguatamente rinfiancate con calcestruzzo, nei serbatoi per il successivo utilizzo per scopi domestici e per l'abbeveraggio degli animali alpeggiati.

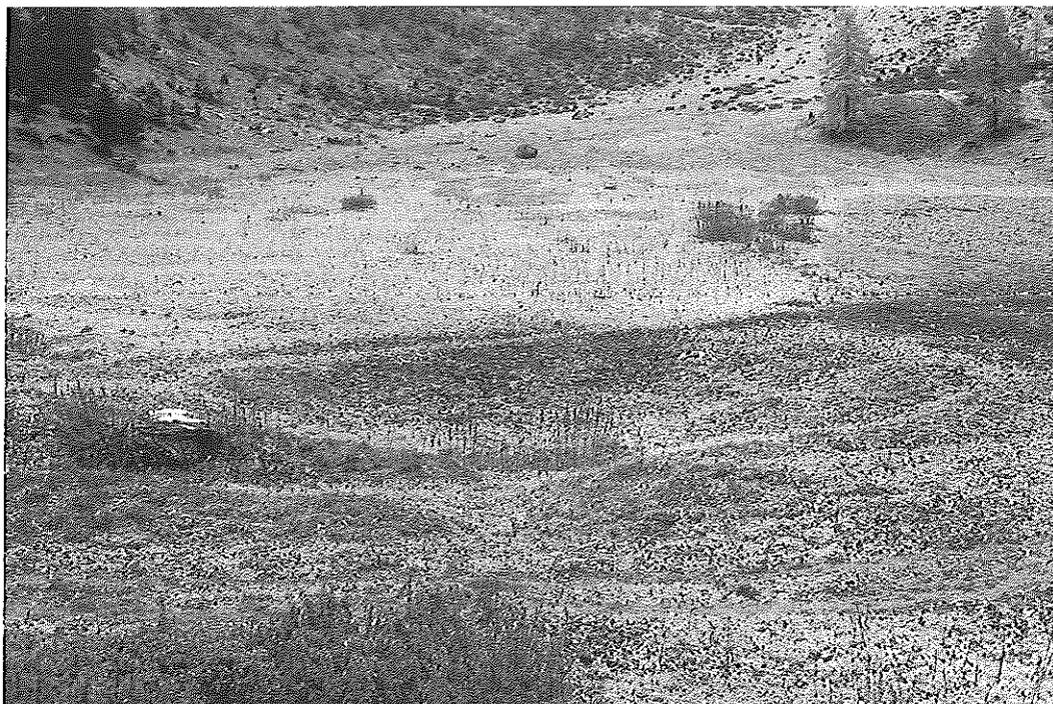
Foto 2 - Localizzazione involucro artificiale.
