La funzione protettiva degli schianti nei confronti delle valanghe e della caduta di massi. Osservazioni sul post-Vaia¹

RICOSTRUIRE IL TERRITORIO E IL PAESAGGIO DOPO LA TEMPESTA VAIA

ATTI DAL CONVEGNO

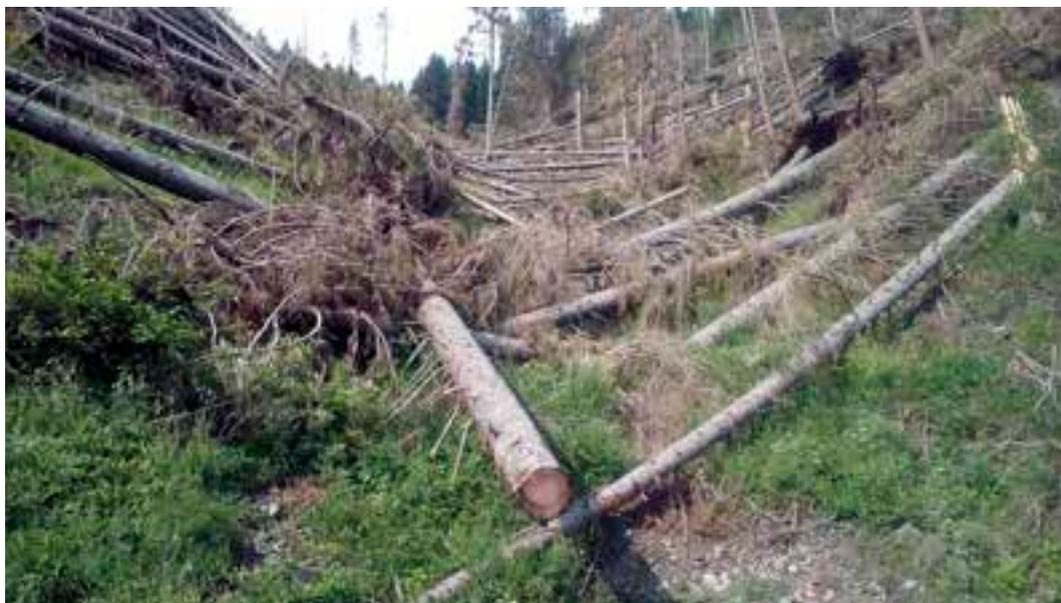
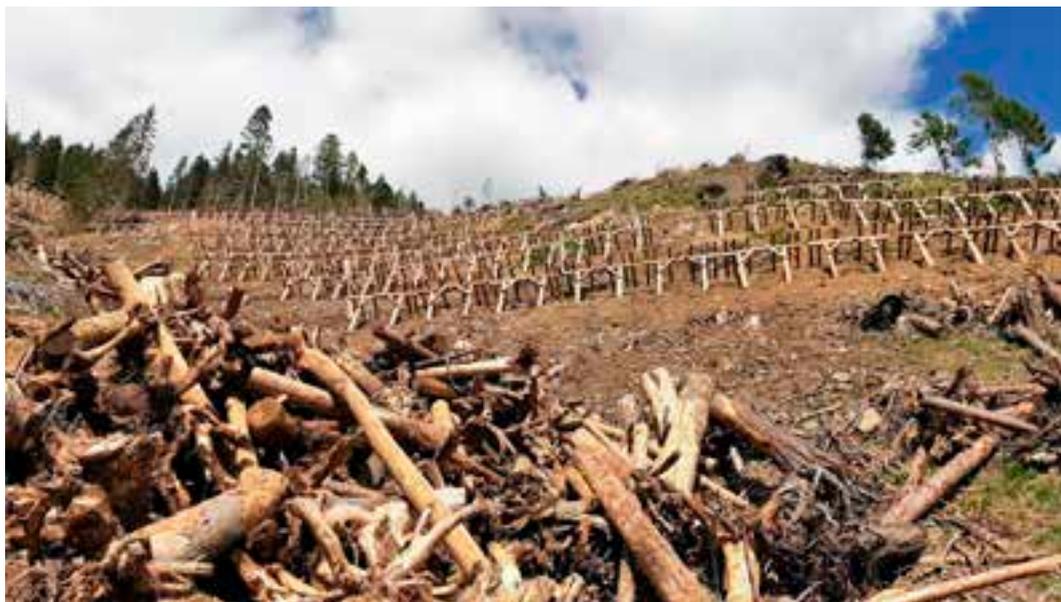
Figura 1 – Predazzo, Monte Mulat – Fermaneve naturali sostituiti con opere artificiali. Da notare anche l'eliminazione delle piante ancora in piedi necessaria per la realizzazione delle opere e la "desertificazione" del suolo ove già era presente della rinnovazione naturale. Anche economicamente il ricavato della vendita del legname (20-30.000 €) non è paragonabile con il costo delle opere (circa 1.500.000 €). Di fatto l'intrico di ceppaie e tronchi di 40-70 cm di diametro, alto da 1,5 a 3,0 metri e più e con tempi di degrado di almeno 20-30 anni è stato sostituito da rastrelliere fermaneve formate da tronchetti di 16-28 cm, alti 2,0 metri di cui si stima una durata di circa 20 anni con possibile necessità di manutenzioni nel periodo. La soluzione "naturale", pure prospettata, non è stata accolta.

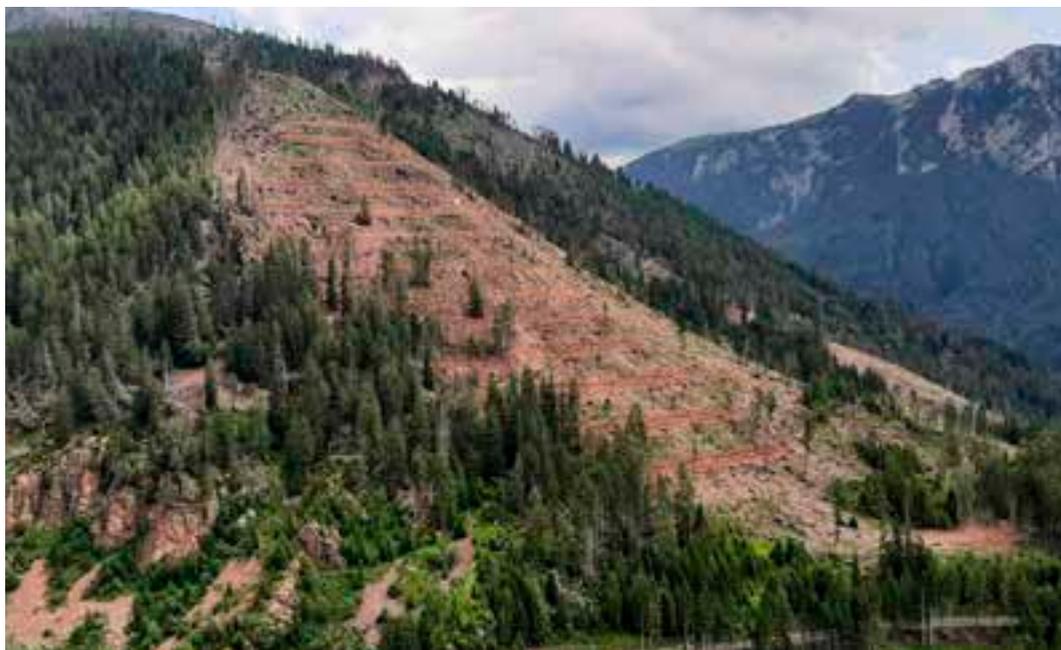
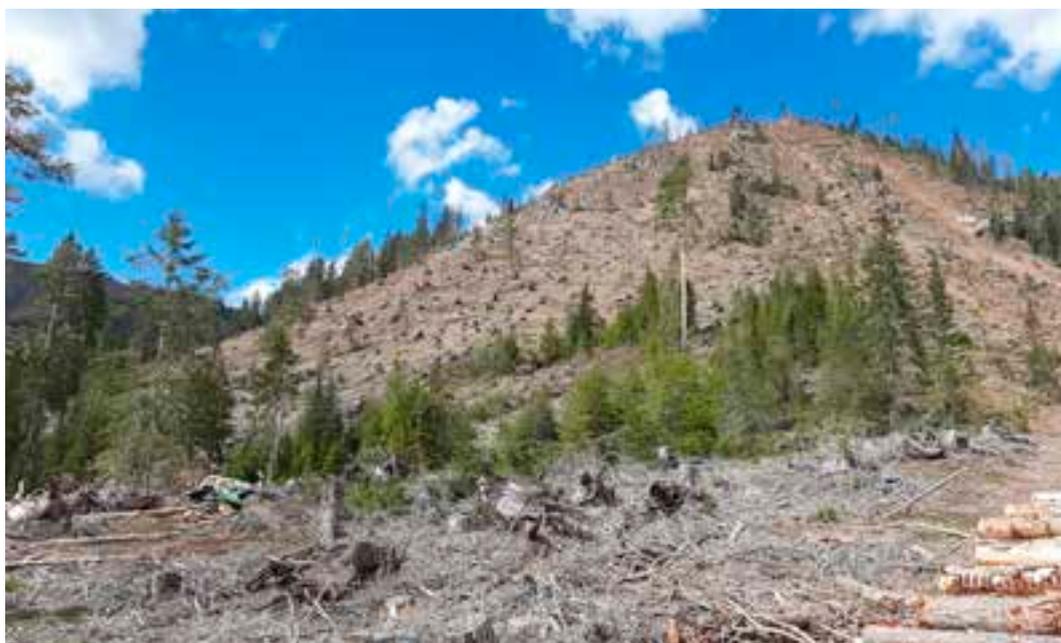
Figura 2 – Ville di Fiemme, Monte Prestavel – Barriere fermaneve poste a monte di una strada. La loro realizzazione ha comportato la “semplificazione” dell'accidentalità del terreno data dalla presenza di irregolarità naturali e delle numerose ceppaie che impedivano naturalmente il distacco di valanghe.

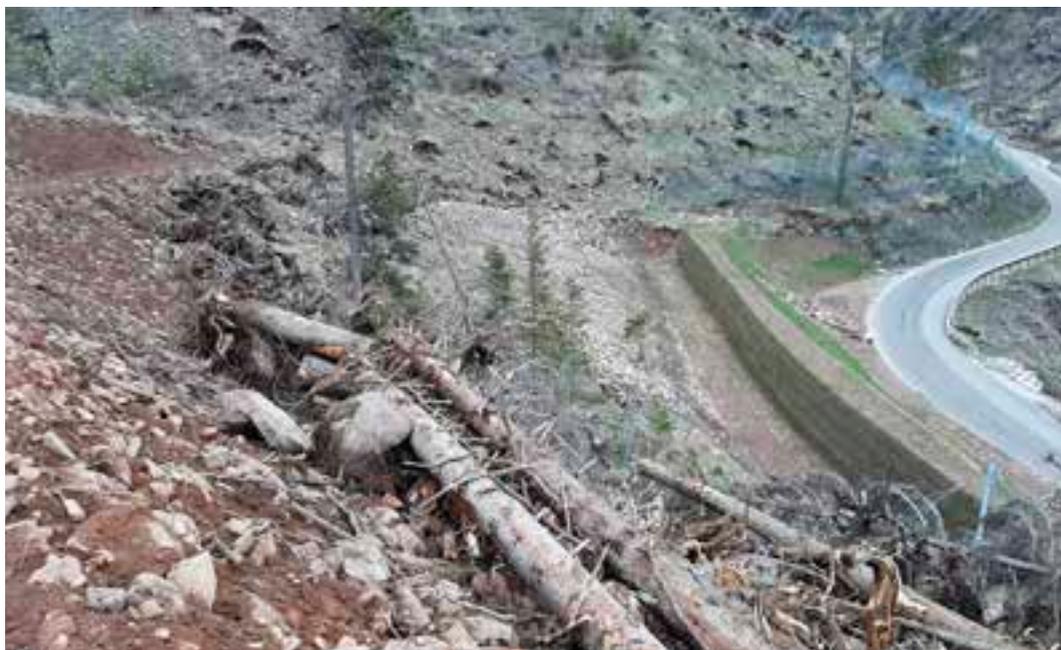
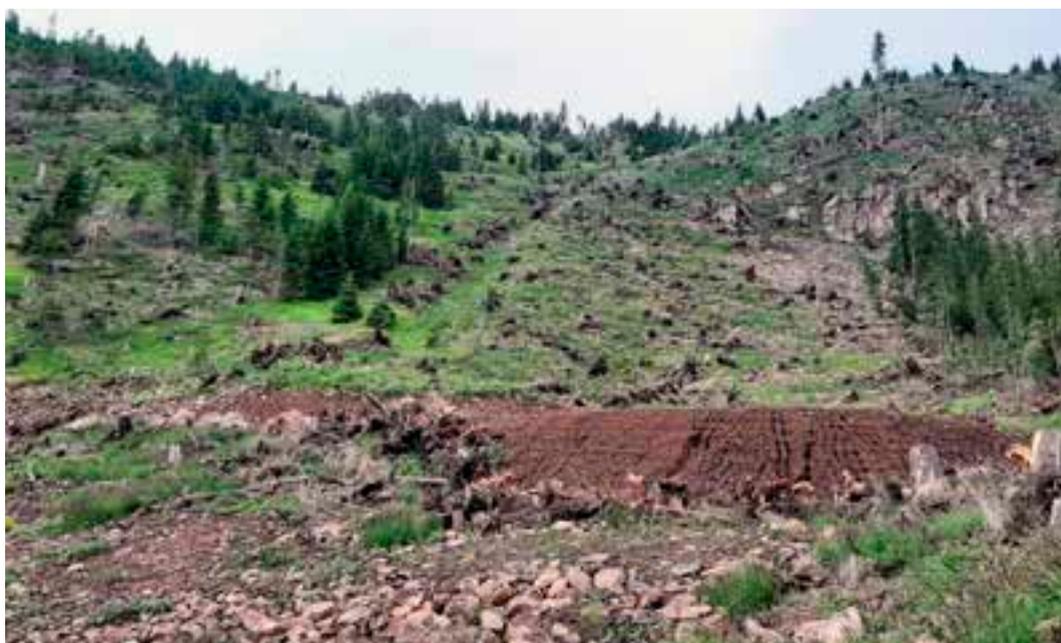
Figura 3 – Ville di Fiemme, Passo Lavazè – Tomo paravalanghe a protezione della strada statale. In primo piano la piazzola terminale di una strada forestale realizzata per il recupero del legname. L'orografia, la presenza di rinnovazione naturale, di cepaie di grosse dimensioni e della strada sarebbero di per sé sufficienti a rendere sicuro il pendio.

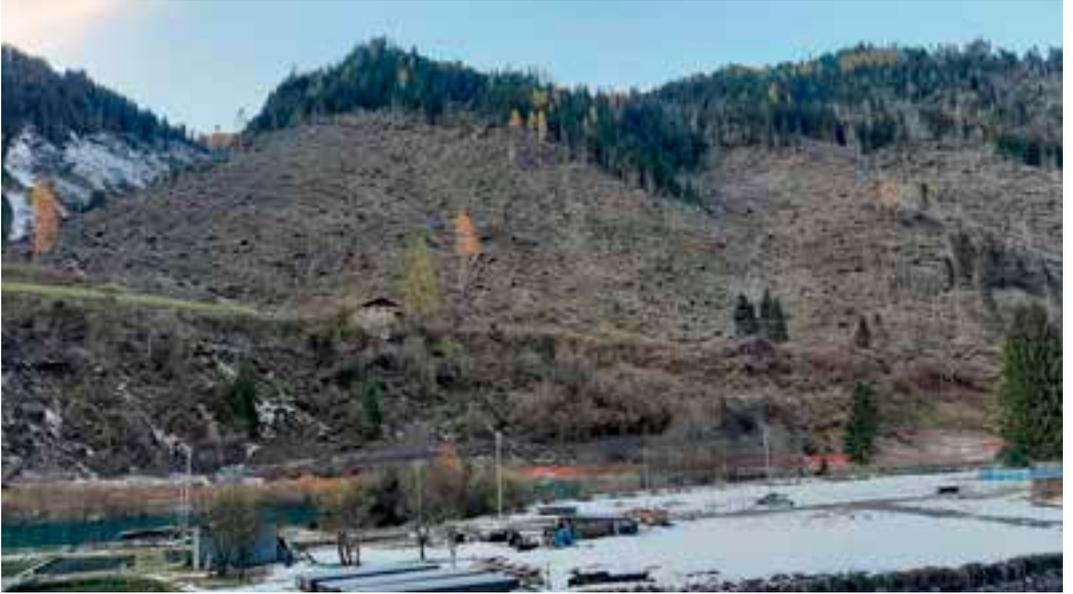
Figura 4 – Predazzo, loc. Mezzavalle – Pendio esboscato. Sopra la scarpata della strada statale un ripiano prativo. Al margine del bosco alcune rocce. Il modello nivologico indica possibilità di valanghe sulla statale.

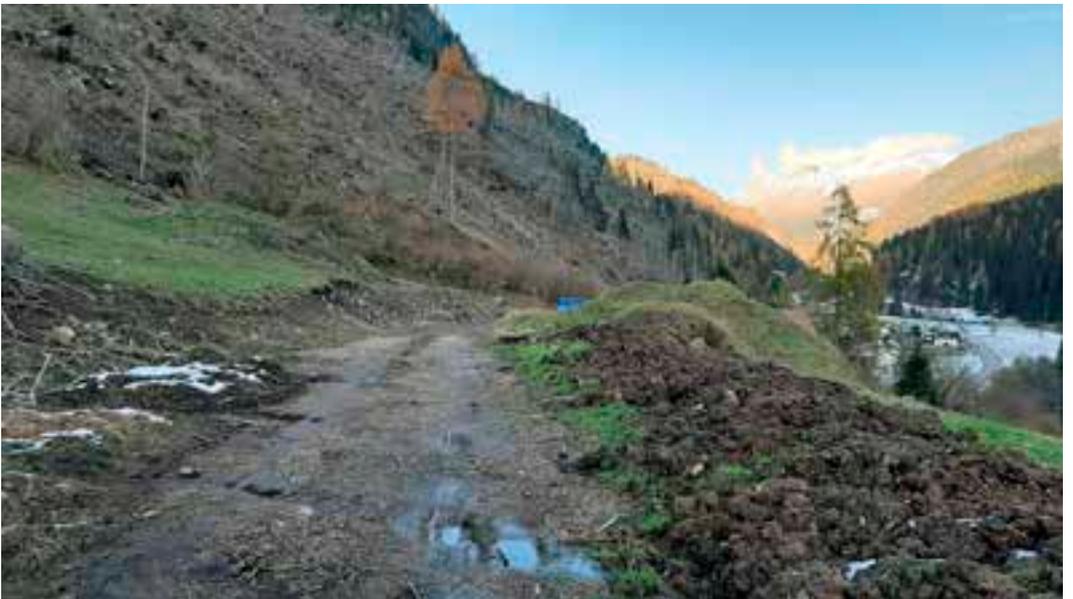
Figura 5 – Predazzo, loc. Mezzavalle – Il ripiano sopra la statale. Vi è spazio per la realizzazione di un vallo-tomo contro la caduta di sassi e valanghe mantenendo a valle la gestione a prato.

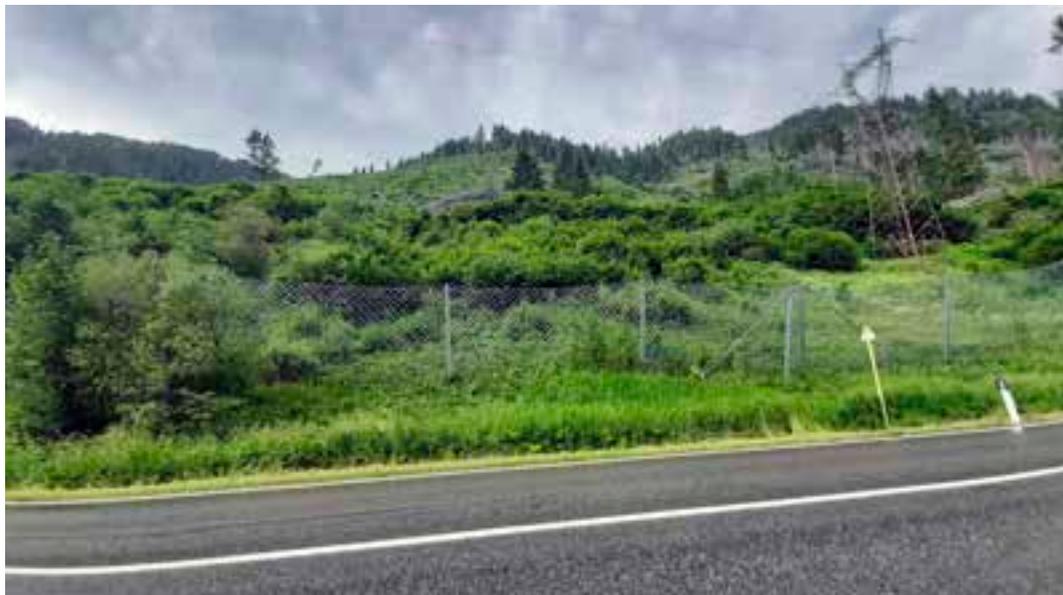
Figura 6 – Predazzo, loc. Mezzavalle – Opere paramassi in fregio alla strada. Nell'eventualità di valanghe (poco probabili) le protezioni dai massi sono poco efficaci, a differenza del vallotomo che può assolvere entrambe le funzioni. Anche l'aspetto paesaggistico è diverso.

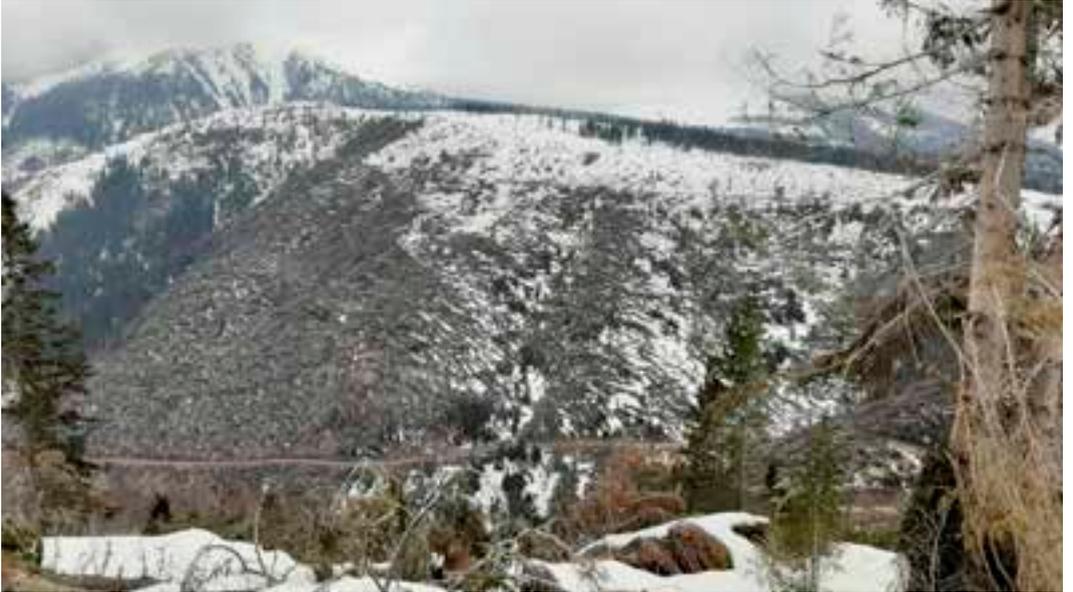
Figura 7 – Aspetto del versante dopo il passaggio della tempesta Vaia, con il bosco completamente atterrato.

In alternativa all'approccio marcatamente tecnicistico seguito nei casi sopra riportati, sempre nei pressi del passo di Lavazè è stata riservata un'area di circa 20 ha posta a monte della strada statale ove le piante atterrate verranno lasciate in posto a protezione dalle valanghe, in accordo con l'amministrazione comunale e con la locale Commissione valanghe. Contemporaneamente è stata realizzata

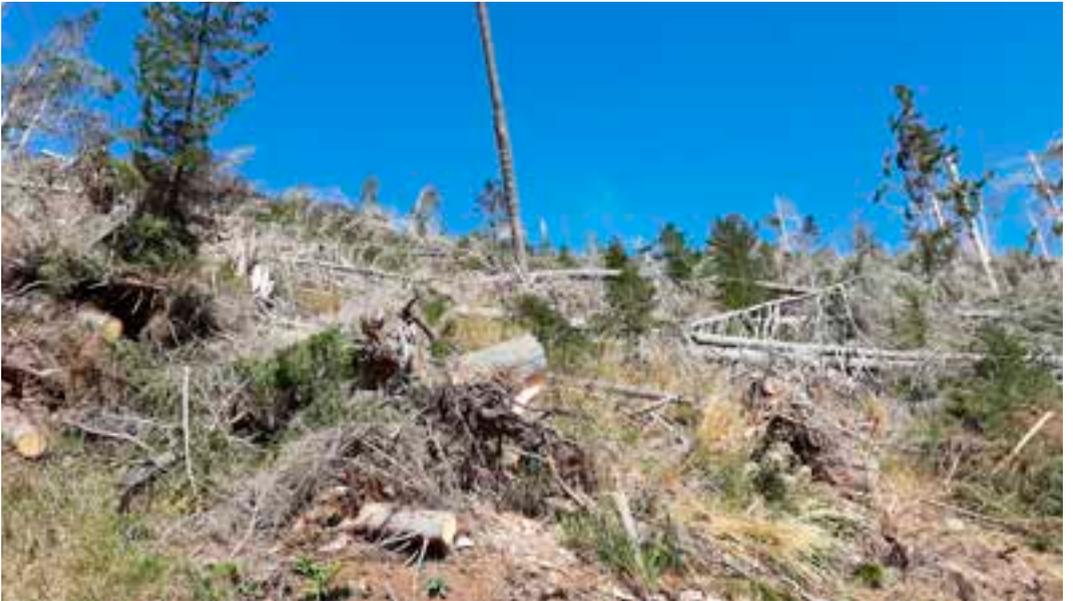
Figura 8 – Nel bosco atterrato vi è presenza di rinnovazione naturale. L'asportazione del legname la danneggerebbe gravemente, fino a distruggerla localmente, riportando indietro di decenni la ripresa del bosco. Questo anche operando con il rimboscimento artificiale, oltretutto meno affidabile nel tempo.

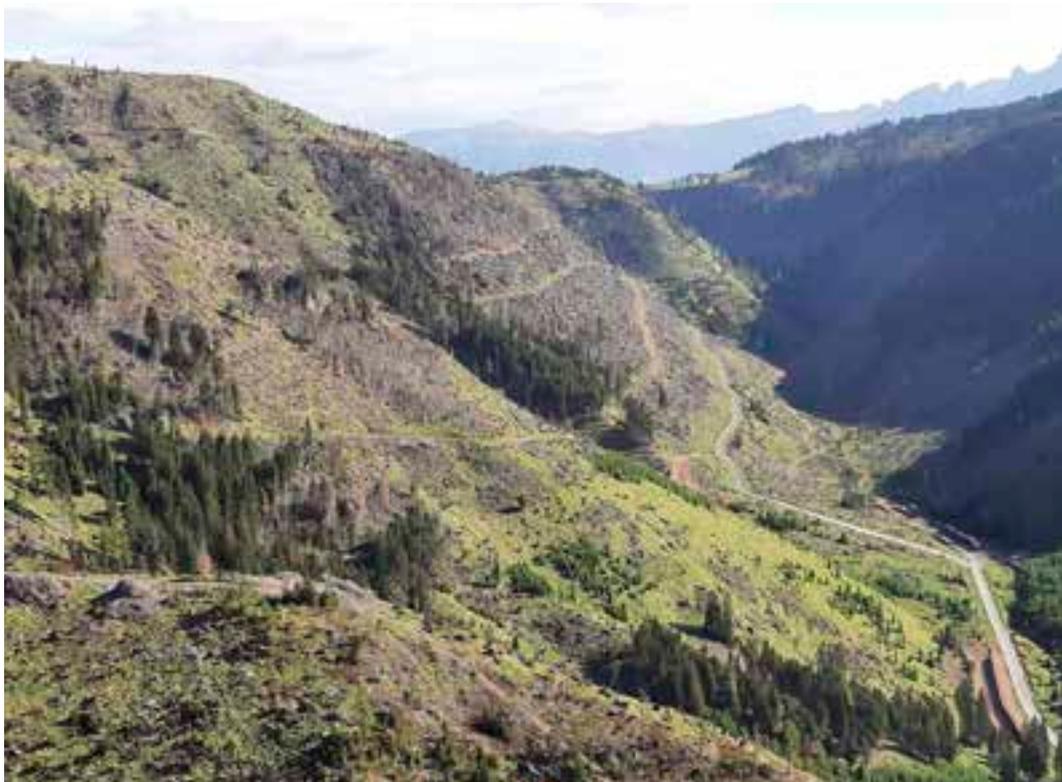
Figura 9 – La realizzazione della strada forestale e di due sentieri, lavori attualmente molto visibili perché appena realizzati, consentirà l’accesso all’area ad evoluzione naturale anche per studio e divulgazione sui processi di evoluzione spontanea.

una strada forestale, già prevista prima della tempesta Vaia e 2 sentieri che consentiranno di accedere all'area e svolgere attività di ricerca e divulgazione sulle dinamiche di ricostituzione naturale del bosco.

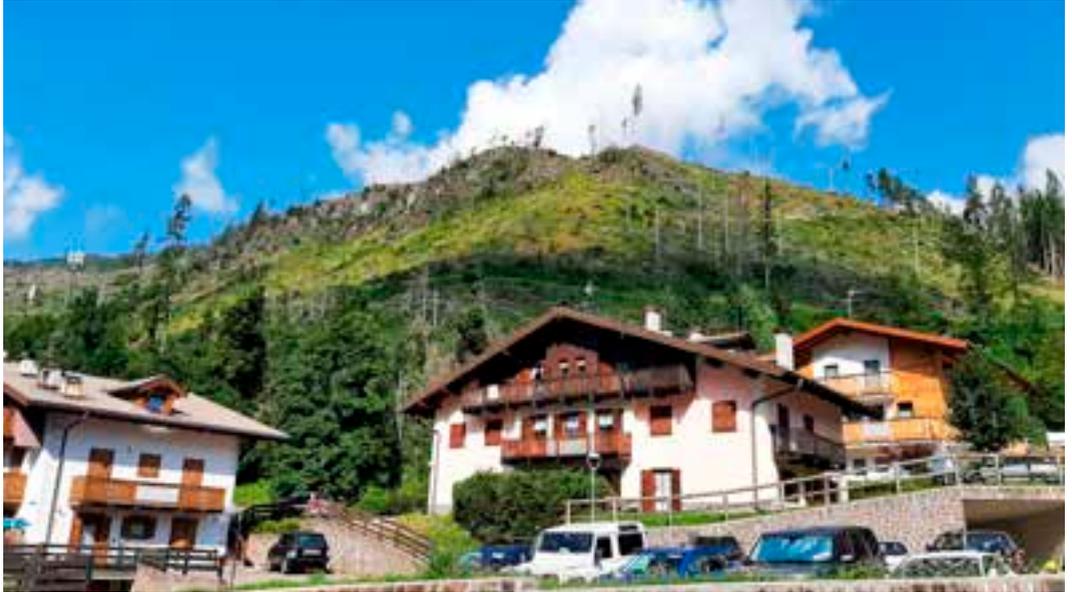
Figura 10 – Vista del pendio a monte dell'abitato. Sulla destra il versante con gli schianti ancora a terra.

Il Comune di Moena in Val di Fiemme aveva progettato la realizzazione di paramassi e di una linea fermaneve in bosco a protezione della frazione di Forno, ottenendone il finanziamento. Nel corso dell’iter di autorizzazione del progetto, in base a un’osservazione più approfondita sulle caratteristiche del sito e del bosco atterrato, non completamente esboscato, le strutture locali deputate al rilascio delle autorizzazioni forestali, paesaggistiche e urbanistiche, in accordo con i progettisti hanno rilevato l’utilità dei paramassi ma hanno riconosciuto che l’azione di contrasto alla formazione di valanghe poteva essere assolta

dalla combinazione di accidentalità del terreno e presenza di ceppaie divelte e fusti ancora in posto, togliendo dal progetto la realizzazione dei fermaneve (rastrelliere). Di più, il Comune di Moena, committente dell’opera, ha riconosciuto al proprietario del bosco, la Regola feudale di Predazzo, un rimborso pari al valore di macchiatico delle piante non esboscate.
